Versuchs- und Ausbildungszentrum CEF

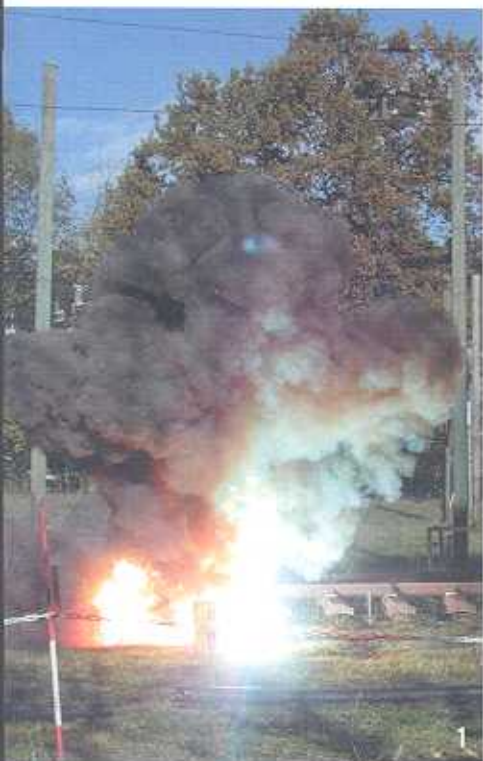
Bild 1 Kurzschlussversuch an durch Grabung beschädigtem Niederspannungskabel 3 x 400 V 10 kA.

- Richtig dramatisch verlaufen die beiden nächsten Tests. Ein Niederspannungskabel 400 V wird bei Grabarbeiten durch einen spitzen Metallstab getroffen. Wie sich ein Kurzschluss-Strom von 10 kA auswirkt, ist nicht nur optisch eindrücklich, sondern auch akustisch. Einmal mehr wird deutlich, wie wichtig genaue Kabelpläne sind, damit keine derartig gefährliche Situationen entstehen. Auf Bild 1 ist die enorme Wirkung des Stromes deutlich sichtbar. Selbst Kabelschutzrohre bringen keinen absoluten Schutz. Die Auswirkung des entstehenden Lichtbogens ist gewaltig.

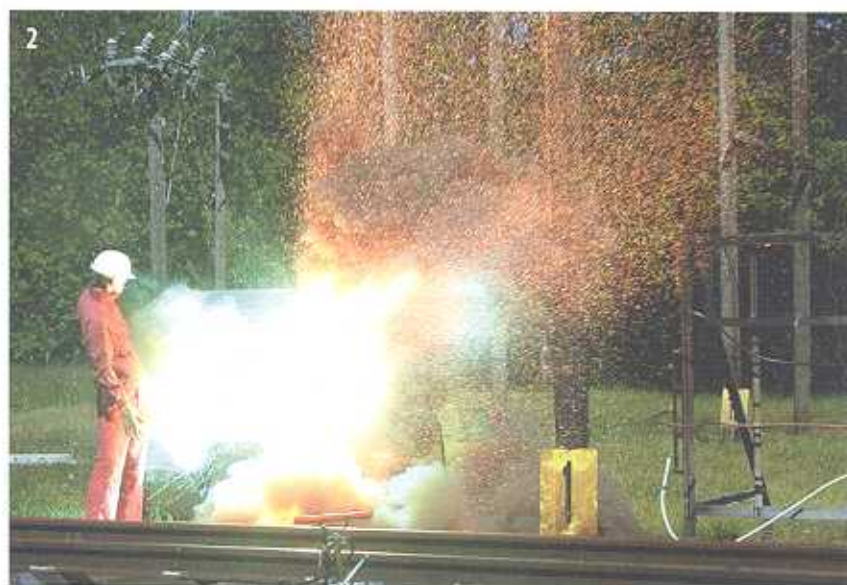
Bild 2 Durch unsorgfältige Montage ausgelöster Kurzschluss in Niederspannungsschaltgerätekombination mit extremer Lichtbogenwirkung.

- In einer Schaltgerätekombination wird vor aller Augen ein Kurzschluss durch mangelnde Sorgfalt des Montagepersonals provoziert (Bild 2). Durch die entstehende Hitze wird die 1mm dicke Metallaussenwand des Kastens einfach durchgeschmolzen, und der

hier platzierte Helfer gerät direkt in den Feuerwall. Es ist erstaunlich wie gut die Schutzwirkung der speziellen Anzüge ausfällt. Ohne diese Spezialanzüge sind in solchen Situationen schwerste Verbrennungen dritten Grades wahrscheinlich.
